Slutrapport BiFi del 2

Bärighetsinformation genom
Fordonsintelligens

2012-10-08

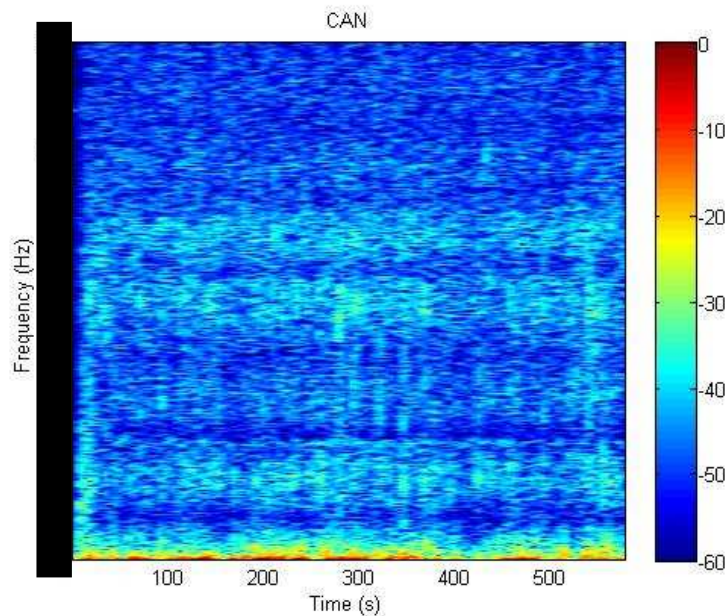
Figur 7, Spektrogram av vibrationer på ytuppmjukad väg

Det finns en tydlig skillnad mellan de två spektrogrammen ovan, speciellt i frekvensintervallet \blacksquare Hz \blacksquare Hz och över \blacksquare Hz. Genom att isolera dessa frekvensband med ett filter liknande det i figur nedan kan man använda den återstående energin i signalen som beslutsunderlag för att detektera ytuppmjukning.

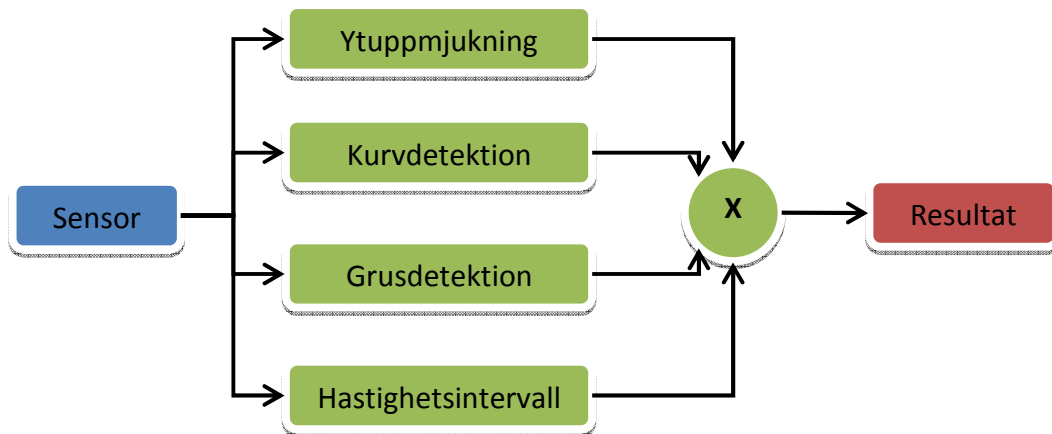
Figur 9, Systemskiss. Blå - Hårdvara, Grön - Mjukvara, Röd – information

Vibrationerna mäts med hjälp av en accelerationssensor som kan mäta vibrationsfrekvenser från \blacksquare Hz till \blacksquare Hz. Det lägre frekvensintervallet ca \blacksquare Hz till \blacksquare Hz går att använda för att upptäcka när fordonet svänger om det inte finns andra möjligheter att göra detta. Frekvenser över \blacksquare Hz går att använda för att detektera om bilen kör på en grusväg eller belagd väg, detta görs med hjälp av en algoritm som togs fram genom ett tidigare projekt på Semcon. Systemet består i huvudsak av 4 olika delar som var och en har veto då en signal om ytuppmjukning genereras. Dessa använder olika delar av frekvensspektret för vibrationerna samt fordonets hastighet.

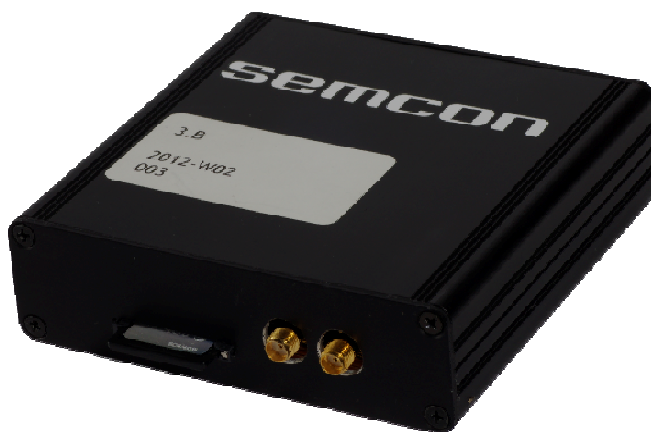
Figur 10, Hårdvarulösning med synligt SD-kort, GSM- och GPS-ingång

En egenutvecklad hårdvarulösning är framtagen för att lösa ovan nämnda krav.

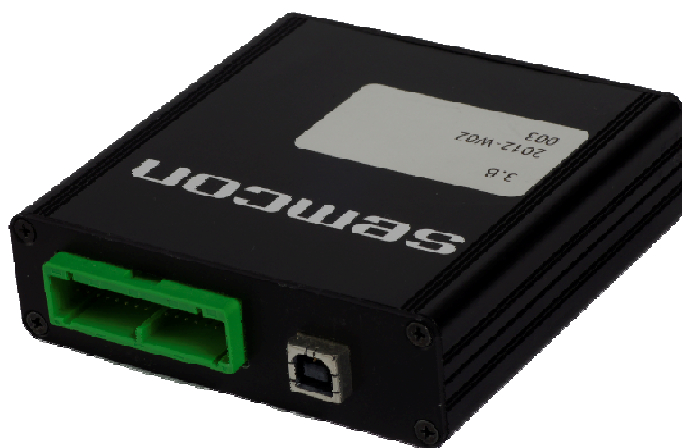
Figur 11, Hårdvarulösning med synlig JAE-kontakt och USB

När bilen stängs av tappar enheten matning och ett internt batteri tar över. Samtidigt som detta sker startar modemmet upp och skickar över alla nyinsamlad ytuppmjukningsinformation till webbservern. Våren 2012 utrustades 14 fordon med hårdvarulösningen. 13 stycken fördelades jämt hos posten i Arvika, Sunne och Kramfors. De resterande två sattes i den ovan nämnda, CAN-utrustade, projektbilen, Volvo V70 och den andra i ytterligare en Volvo V70.

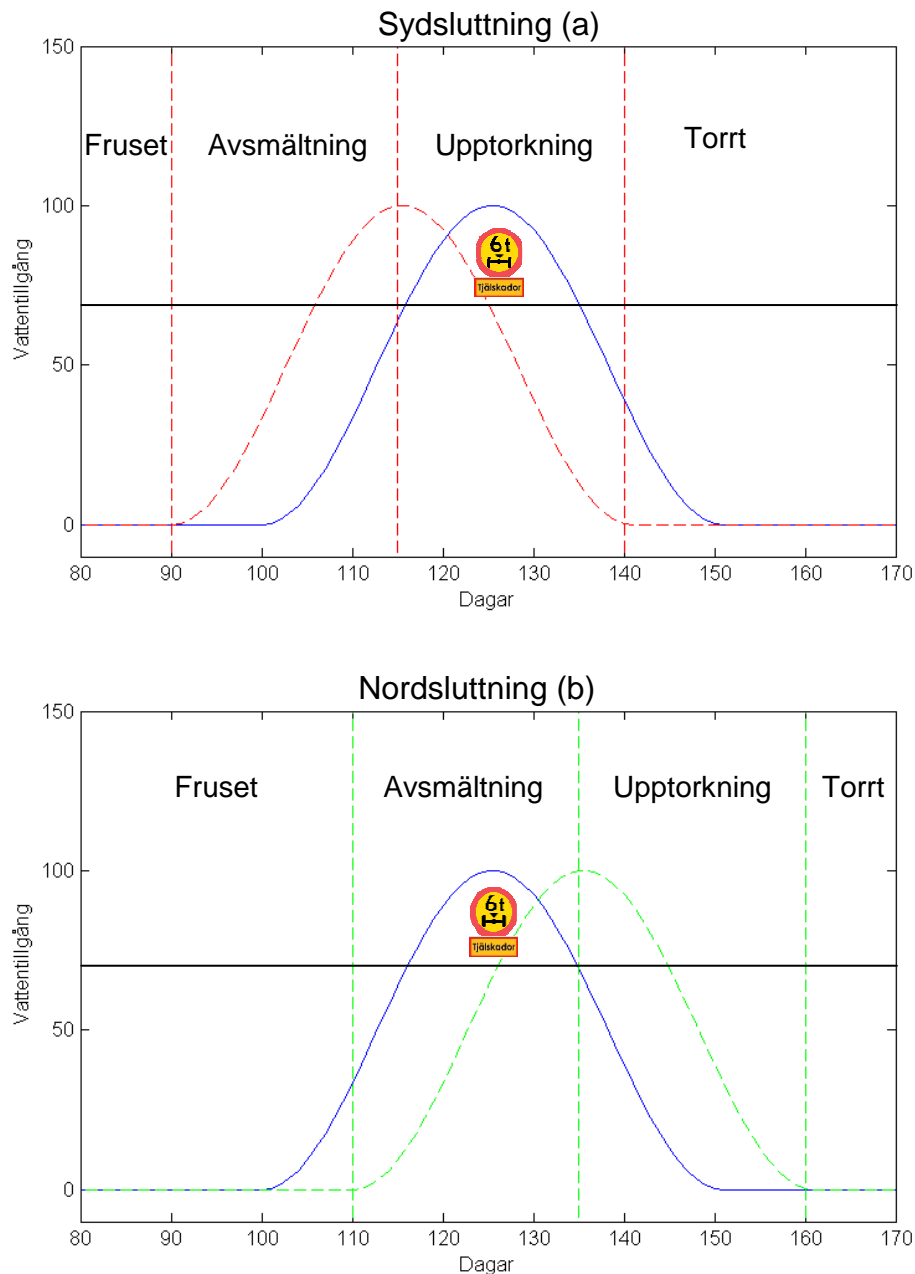
Figur 13 a-b En schematisk bild av vattentillgången och de förlopp som förekommer under en tjällossningssäsong.

Det första steget i tolkmodellen är att bestämma vilken tjälstatus varje område befinner sig i. Figur 14 a-b visar en schematisk bild av tjällossningsförloppet under en säsong. Bärighetsnedsättningen är som störst när innehållet av smält vatten i vägen är högst. Till att börja med är alla vägpartier frusna. Vid nästa steg (Avsmältning) är det fruset vid kalla vägpartier och uppmjukat vid varmare vägpartier. Därefter är det uppmjukat vid kalla vägpartier och upptorkat vid varmare vägpartier (Upptorkning). Slutligen torkar alla vägpartier upp och tjälproblematiken upphör. Dessa förlopp varierar i tid och inträffar tidigare för vägpartier som typiskt är varma, t ex sydsluttningar (Figur 14 a) och senare för sådana som är typiskt kalla, t ex nordsluttningar (Figur 14 **Error! Reference source not found.**b).

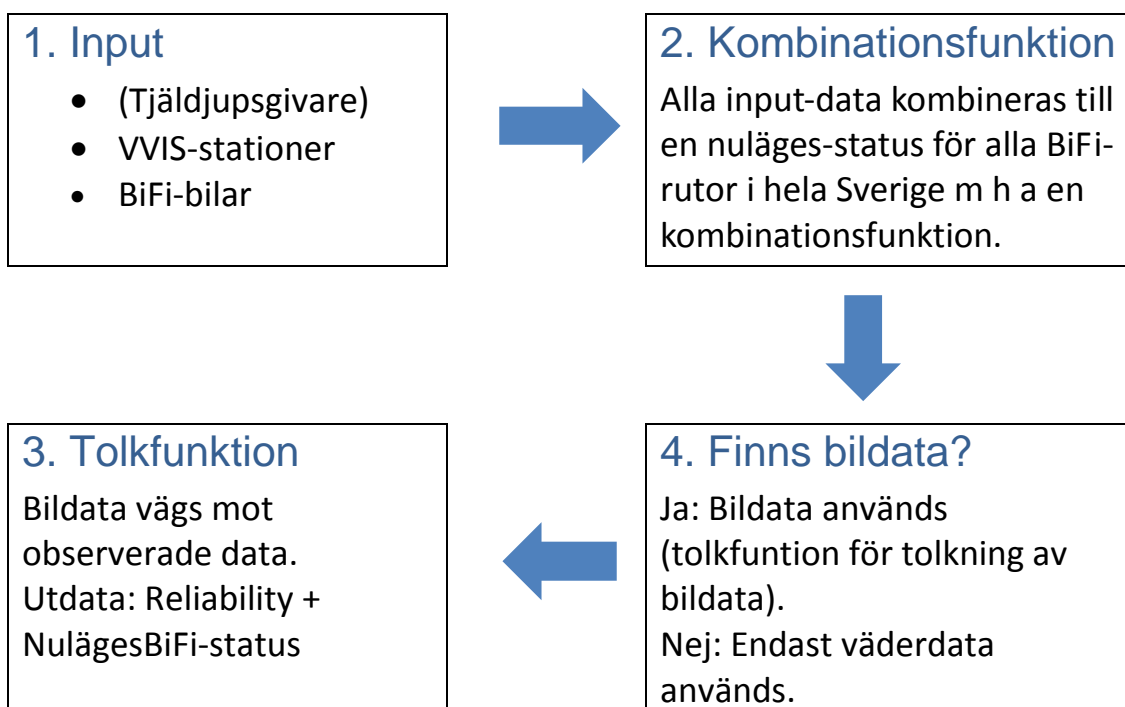
Figur 14 Schematisk bild av dataflödet i tolkmodellen där väderdata och bildata kombineras till en BiFi-status för nuläget. Om det finns bildata bestäms även tillförlitligheten, Reliability för bildata.

I steg 1 Tolkmodellen samlas all data som behövs för beräkningarna (I dagsläget saknas möjlighet att få kontinuerlig överföring av tjäldjupsdata, så VVIS-data har använts för att beräkna tjälstatusen) . Steg 2 är att bestämma en nulägesstatus genom att kombinera alla input-data. I kombinationsfunktionen beräknas först vilken tjälstatus vägarna i området befinner sig i. Därefter vägs variabler som nederbörd och temperatur ihop för att ge en nulägesstatus. I steg 3 kontrolleras om det finns bildata i BiFi-rutan. Det slutliga steget, steg 4, är en tolkfunktion som bestämmer hur väl bildata och väderdata passar ihop. Om de stämmer bra, så anses de tillförlitliga och man får en hög Reliability. Om de inte passar ihop, t ex om temperaturen är -10°C och en stor andel av bilarna ger signaler, så anses de inte tillförlitliga och Reliability blir låg. Då kommer tolkfunktionen att bestämma om bildata eller väderdata ska vara mest tillförlitligt.

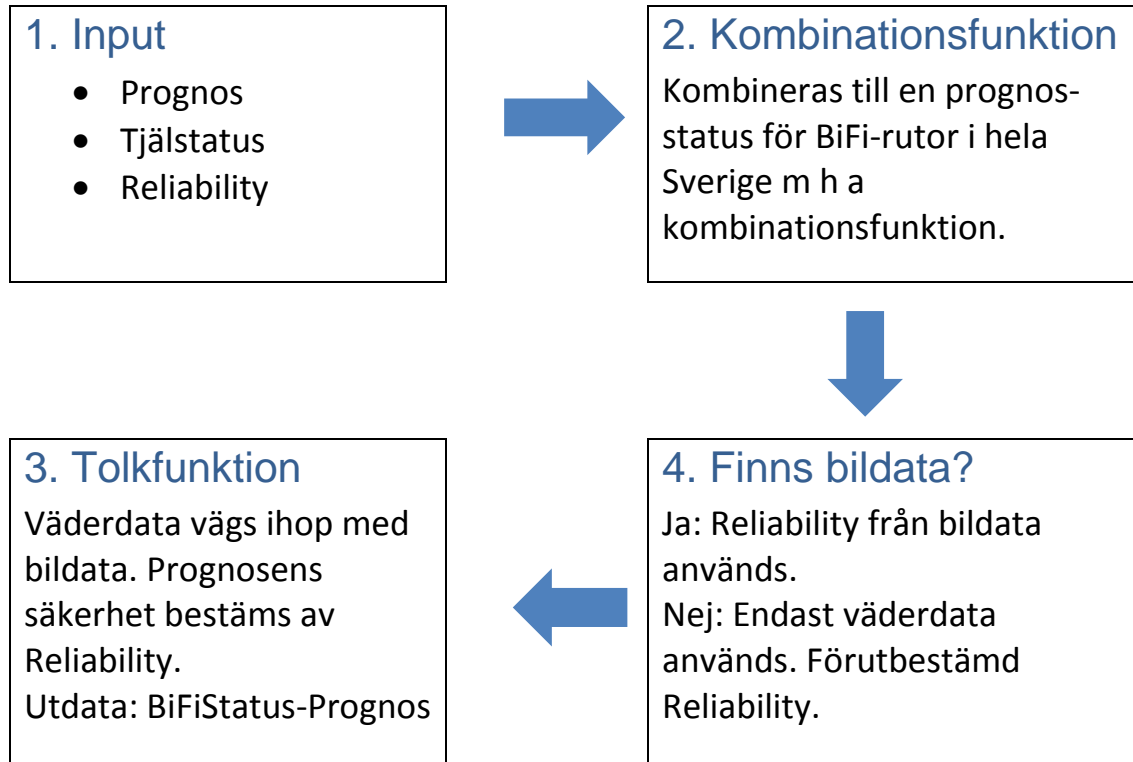
Figur 15 Schematisk bild av dataflödet i tolkmodellen där väderdata och bildata kombineras till en prognos av BiFi-status. Om det finns bildata används tillförlitligheten, Reliability för att väga samman bildata och prognosdata.

I tolkmodellen bestäms både en nulägesstatus och en prognosstatus för varje ruta. Figur 14 och Figur 15 visar ett flödesschema där nulägesstatusen respektive prognosstatusen bestäms.

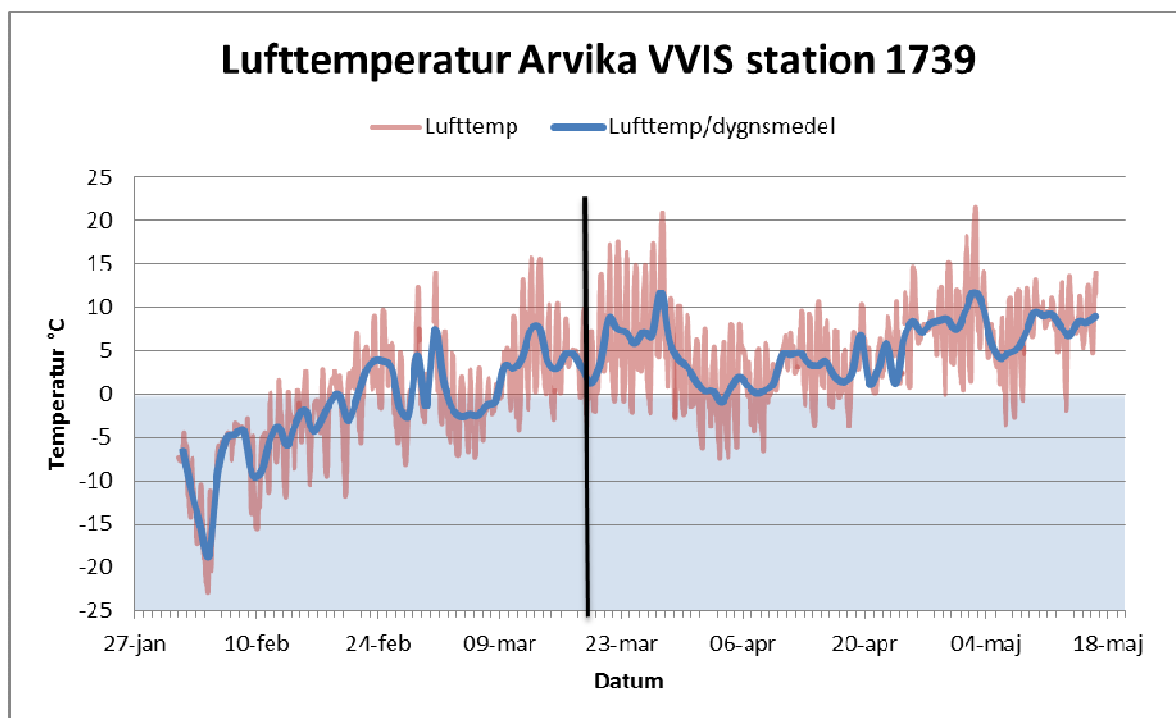
Figur 26: Lufttemperatur från VVIS station 1739, Arvika. Blå linje visar dygnsmedel, och röd linje visar temperatur med halvtimmesintervall. Den svarta stapeln visar tidpunkten för installationen av sensorer.

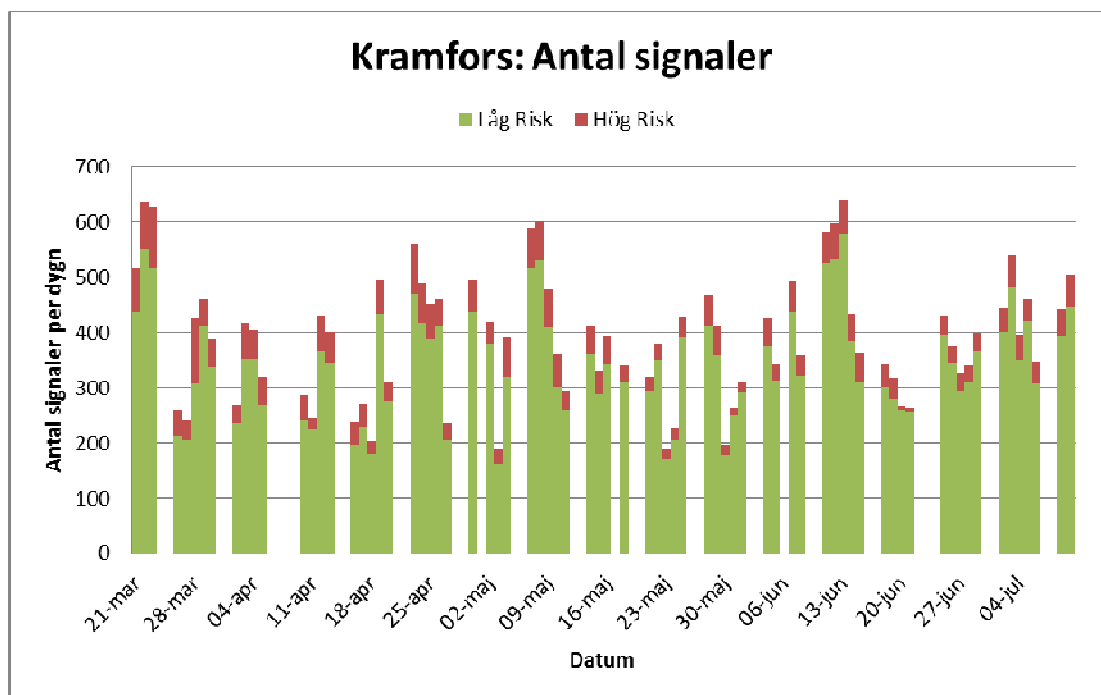
Figur 30 Antal signaler från postbilar utrustade med BiFi utrustning, för Kramfors postdistrikt. Antal signaler per dag är i medel 390st. Varje stapel representerar antalet signaler per dag, och är uppdelade i Hög Risk och Låg Risk.

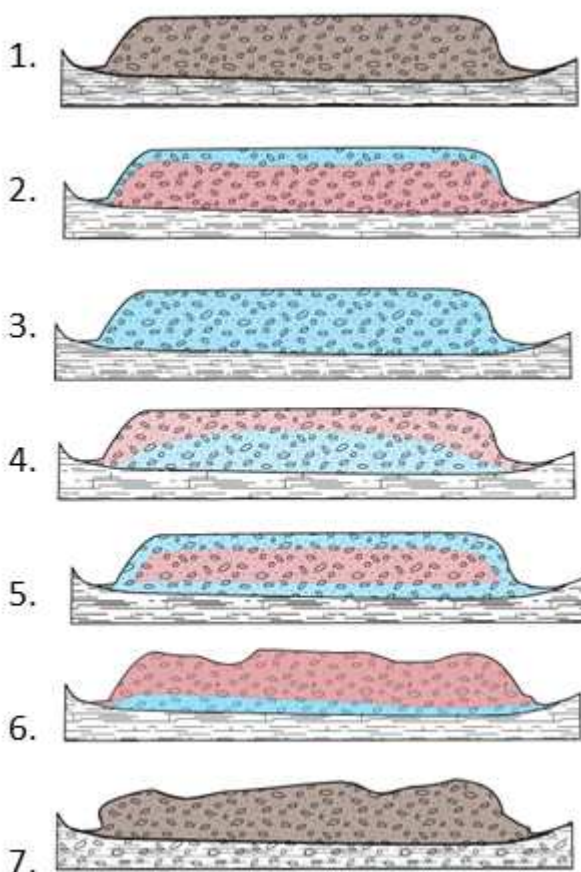
Figur 39 Schematisk bild av olika skeden under tjällossningförloppet.

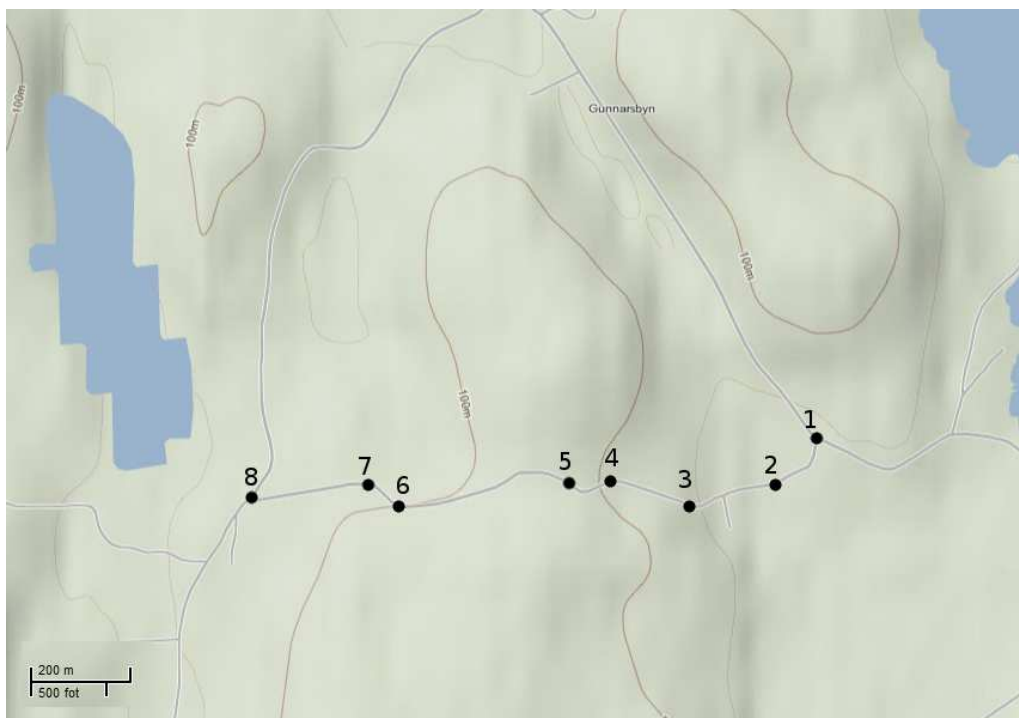
Figur 42 Teststräckan i Arvikaområdet. 8 mätpunkter placerade för att täcka så många olika miljöer som möjligt. Söder om Edane.

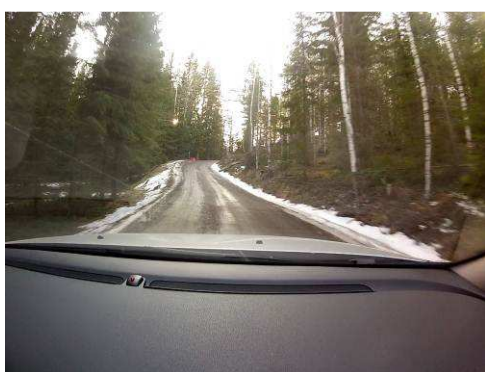
Figur 43: Mätpunkt 4 Teststräckan på Edanehalvön öster om Arvika, delvis frusen. 14 Mars. Frusen vägbanan med ispartier, fortfarande snö i diken.

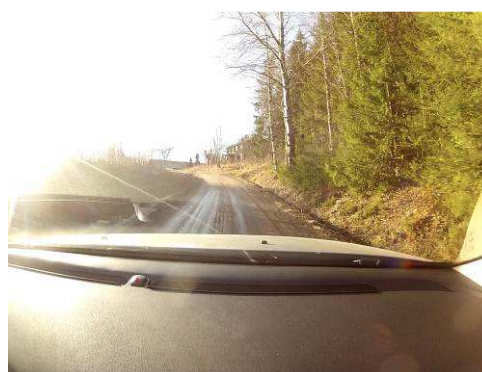
Figur 44: Mätpunkt 5 Teststräckan på Edanehalvön öster om Arvika. 14 Mars. Uppmjukat, med spårbildning.

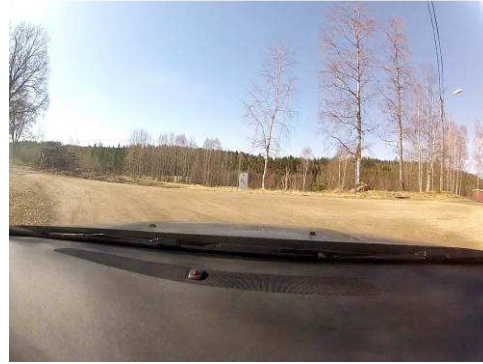
Figur 55: Mätpunkt 1 Teststräckan på Edanehalvön öster om Arvika. 4 Apr. Vägkroppen är upptorkad i ytan.

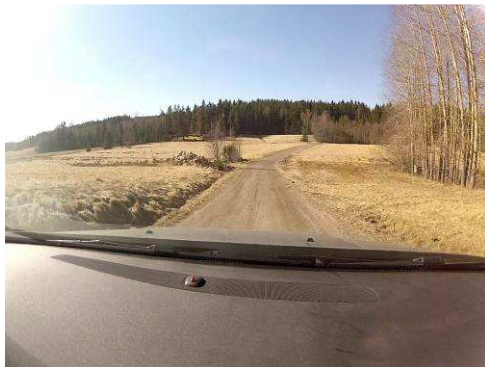
Figur 56: Mätpunkt 2 Teststräckan på Edanehalvön öster om Arvika. 4 Apr. Ytan är lätt uppmjukad. Låg spårbildning.

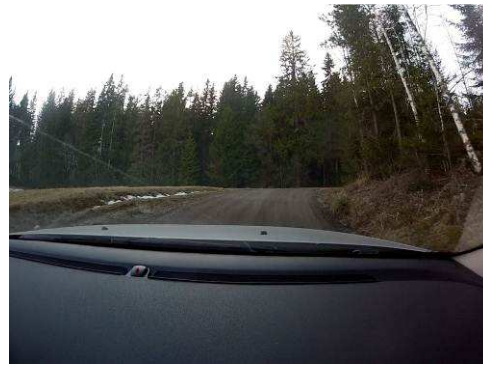
Figur 57: Mätpunkt 3 Teststräckan på Edanehalvön öster om Arvika. 14 Mars. Uppmjukad yta, låg spårbildning.

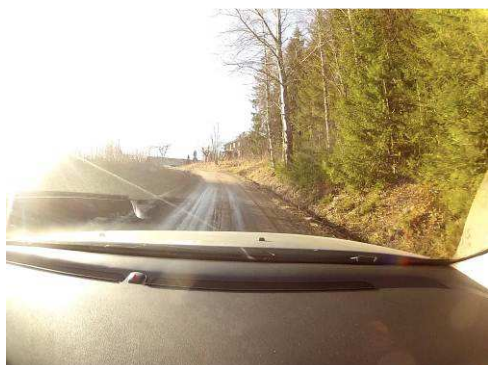
Figur 60: Mät punkt 5 Teststräckan på Edanehalvön öster om Arvika. 14 Mars. Uppmjukat, med spårbildning.

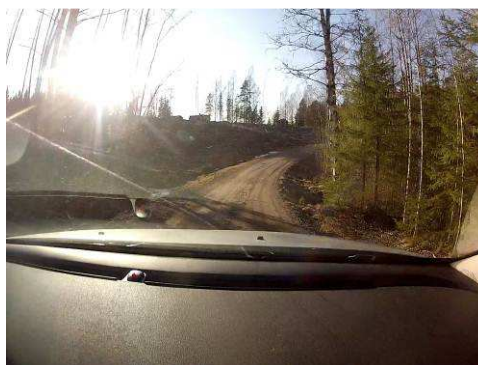
Figur 61: Mät punkt 6 Teststräckan på Edanehalvön öster om Arvika. 14 Mars. Ytuppmjukat, ingen spårbildning.

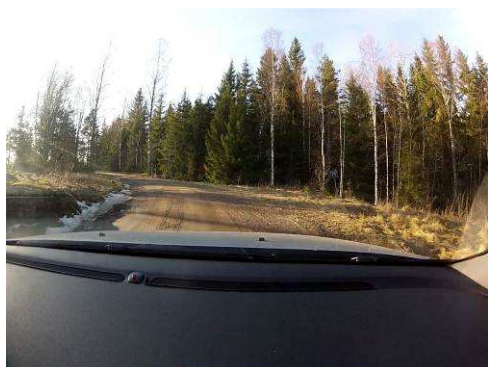
Figur 62: Mät punkt 7 Teststräckan på Edanehalvön öster om Arvika. 14 Mars. Ytuppmjukat, lite till ingen spårbildning.

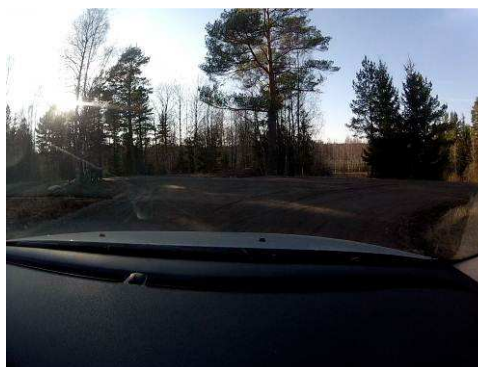
Figur 63: Mät punkt 8 Teststräckan på Edanehalvön öster om Arvika. 14 Mars. Upptorkat i ytan, ingen spårbildning.
